LNE

## Laboratoire National de métrologie et d'Essais

*Dégradations observées sur les CD-R  
en vieillissement naturel et accéléré*

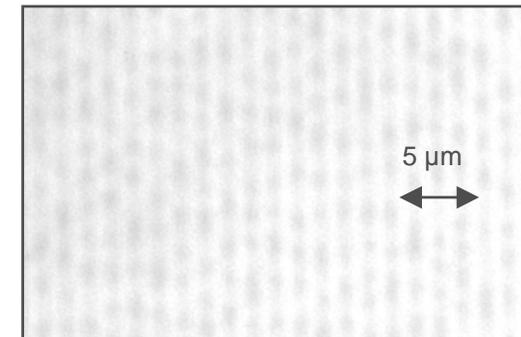
Photo de la gravure

La visualisation du sillon et de la gravure est délicate. Elle ne permet pas d'apprécier la qualité de la gravure.

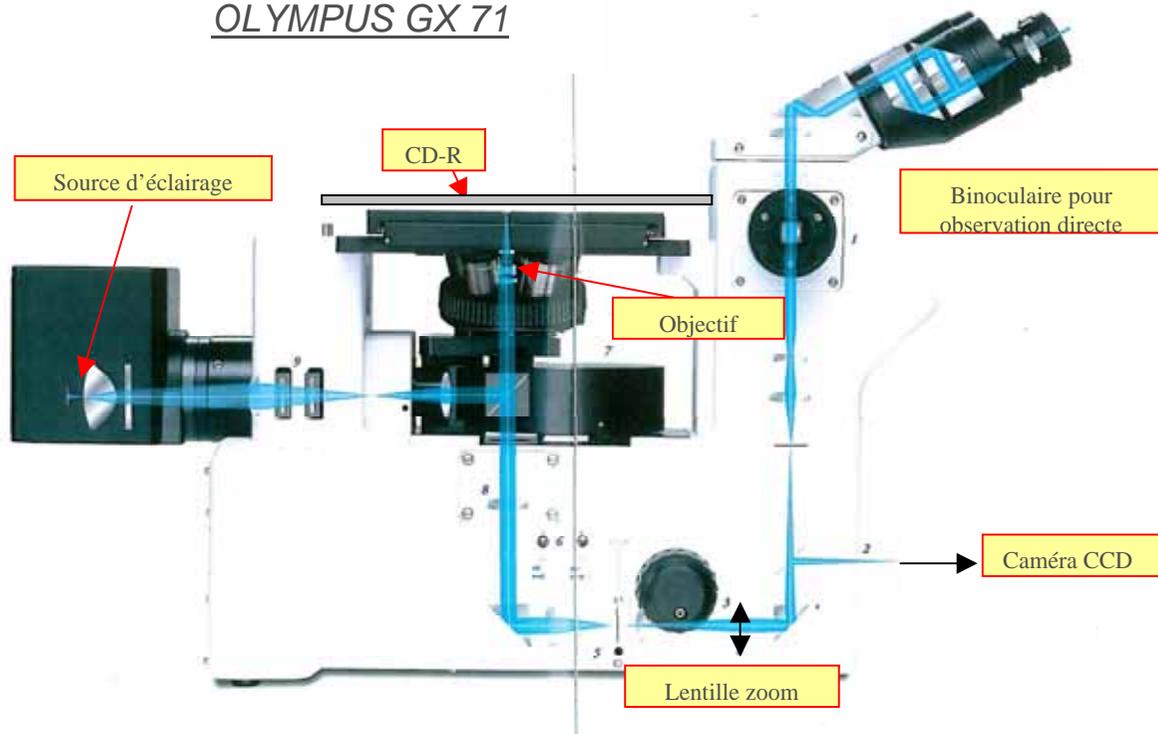
OLYMPUS GX 71

- Observations visuelles et au microscope à faible grossissement (rayures, taches de taille millimétrique,...)
- Observations au microscope à fort grossissement avec éclairage par l'objectif

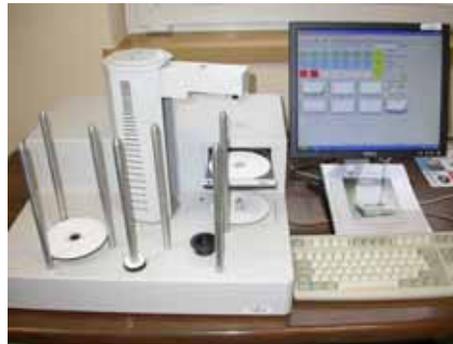
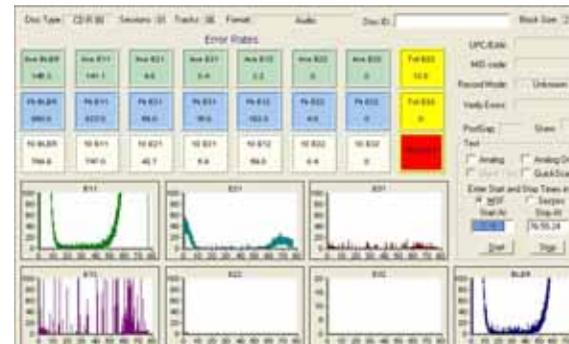
## ■ Analyse des erreurs numériques

Elle permet de quantifier la qualité d'un disque gravé, bien avant que la lecture ne devienne impossible.

## ■ Analyse du signal HF

Le signal HF est le signal qui est issu de la tête de lecture. Certains analyseurs donnent les caractéristiques moyennes de ce signal (amplitude, contraste,...)

Une étude plus détaillée peut être faite en numérisant des portions du signal. Les débuts de trame, comportant un land 11T et un pit 11T sont les parties les plus intéressantes à étudier.

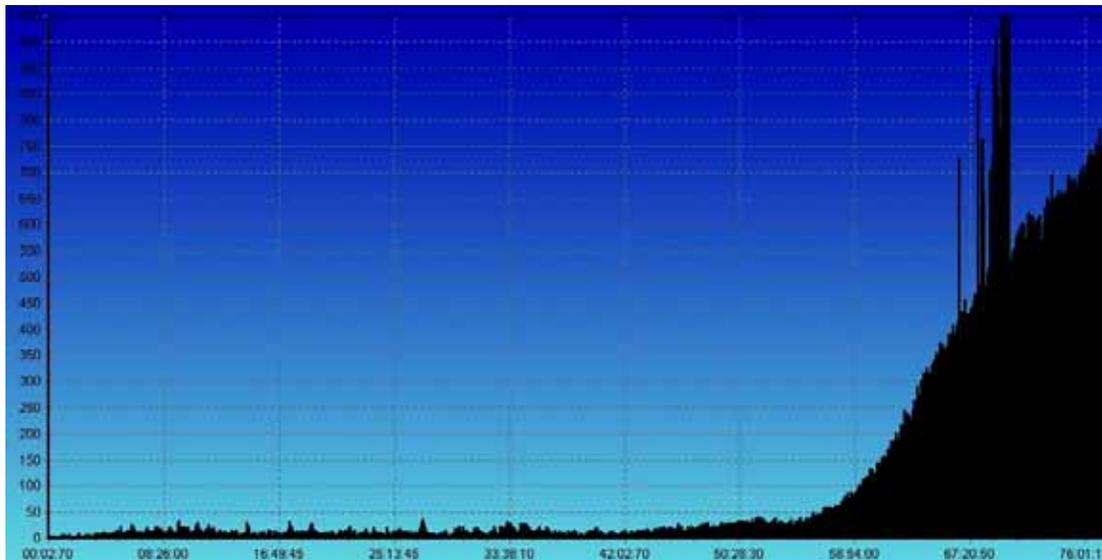
BLER en fonction de la position

BLER = blocs ayant au moins 1 octet faux (max 7350)

1 bloc	→ 160 μm
108 blocs	→ 18 mm
1 s	→ 1,2 m

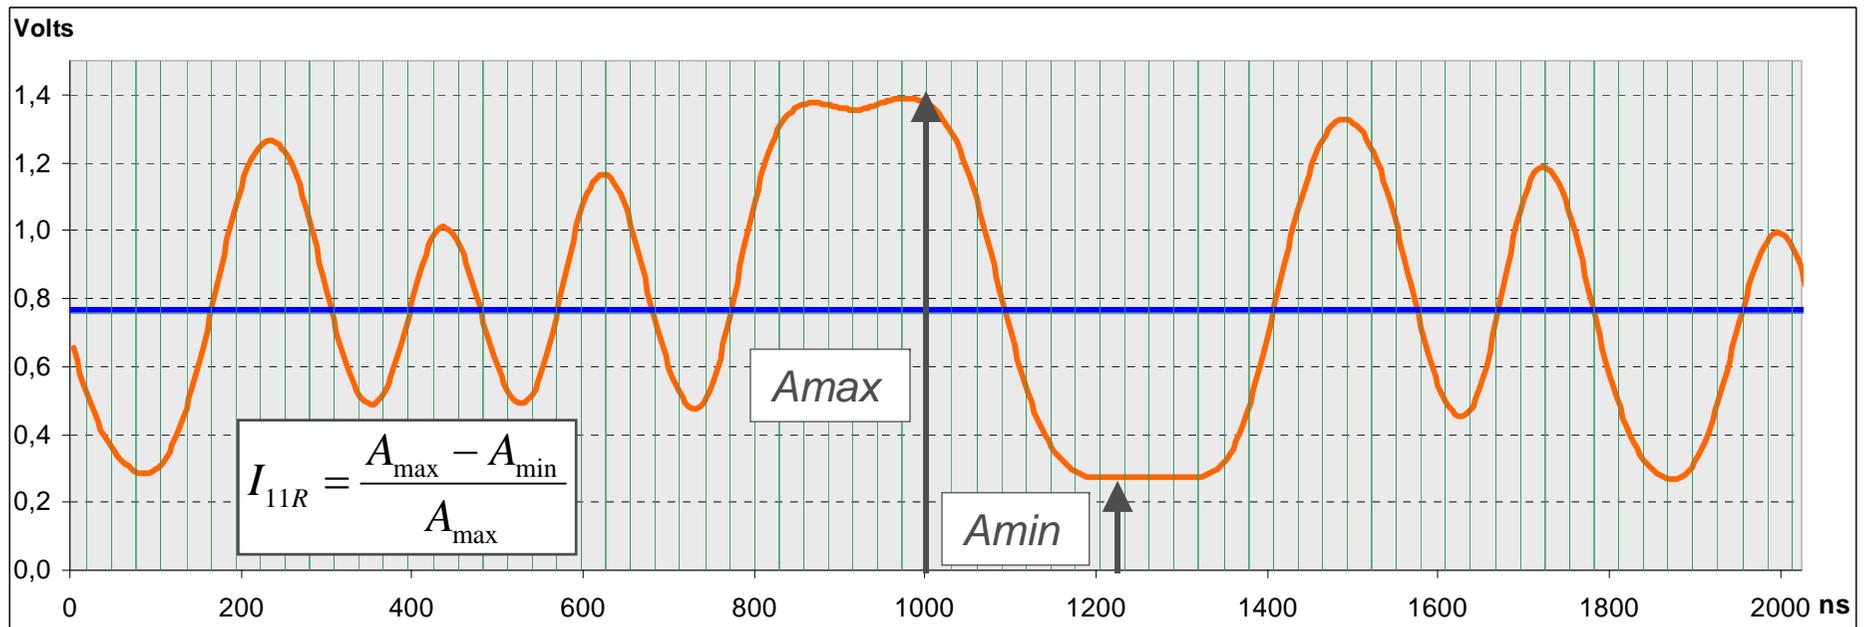
## Amplitude ( $A_{max}$ )

Le paramètre de réflexivité (REF) est égal à la valeur maximale du signal optique ( $A_{max}$ ) exprimée en % d'une valeur de référence.

## Contraste ( $I_{11R}$ )

Le paramètre de contraste ( $I_{11R}$ ) reflète l'écart relatif de réflexivité des zones gravées et non gravées.  $I_{11R}$  est généralement compris entre 0,65 et 0,75 et dépend à la fois du modèle de disque et du graveur utilisé.

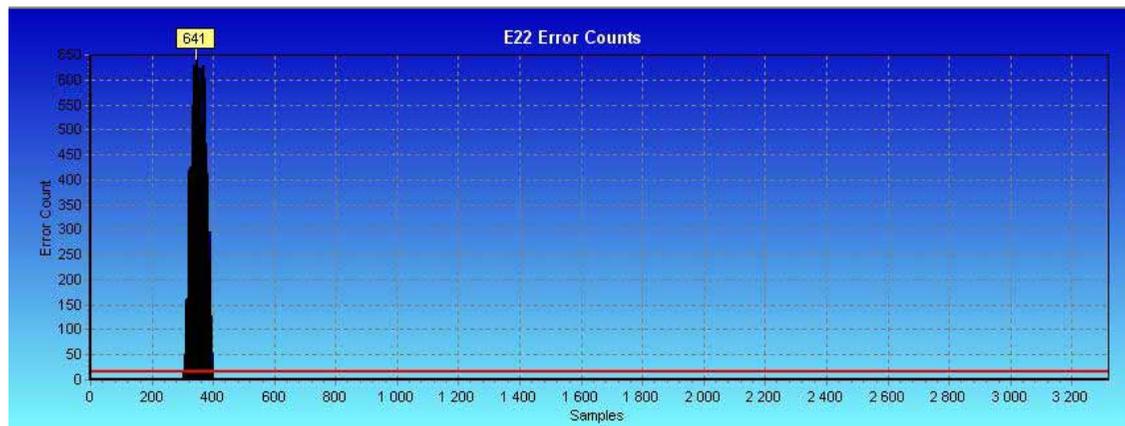
Erreurs E22 en fonction de la position

- Les défauts localisés sont des défauts dans le polycarbonate ou au niveau de la couche sensible. Ils ne sont pas toujours facilement repérables à l'œil nu
- Ils font apparaître un excès d'erreurs de second niveau  
La quantité  $E12 + 2 E22 + 3 E32 - 3E31$  peut être utilisée pour la détection des défauts localisés
- La représentation de surface du BLER permet la visualisation des défauts les plus importants

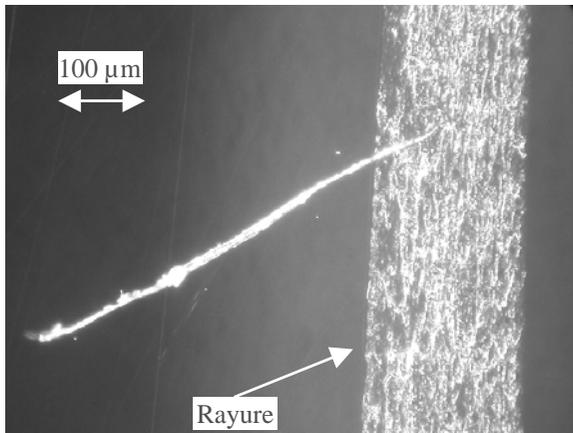
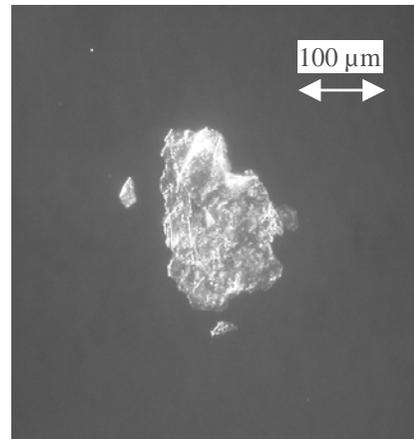
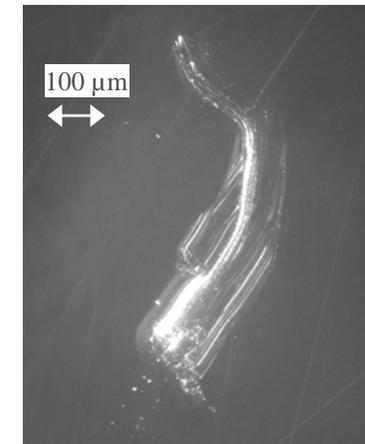
- Rayures, poinçonnements en surface du polycarbonate
  - Souvent dues à la manipulation des disques, parfois « spontanées »

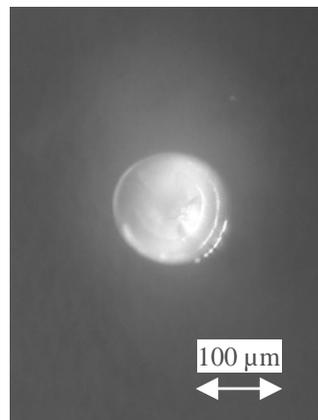
- Lacunes dans la masse du polycarbonate

Exemple de défauts apparus sur un modèle de CD-R après vieillissement en étuve

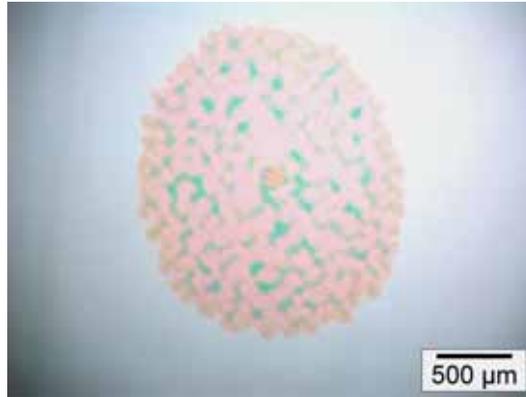
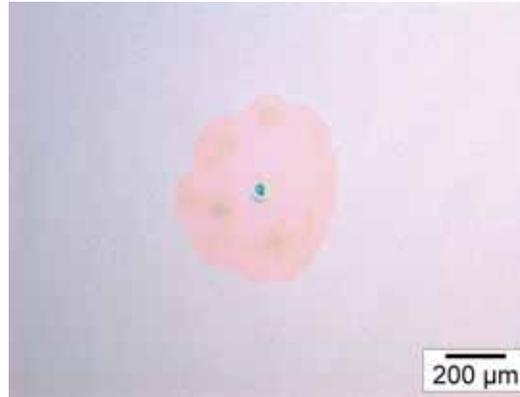
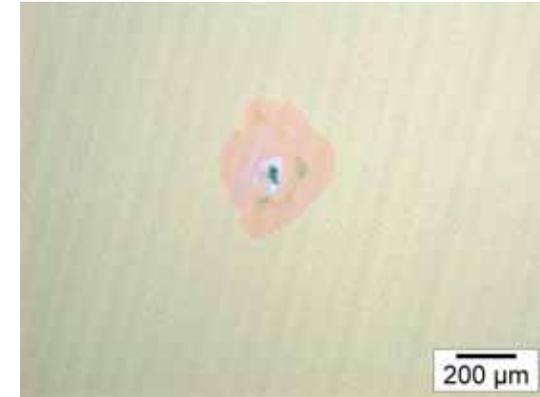
- Taches produites à partir d'un point (« piqûre » dans la couche métallique)

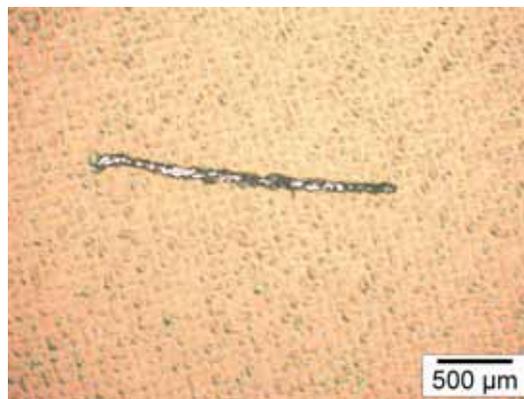
Dos du disque

- Tache produite par une rayure de la couche métallique

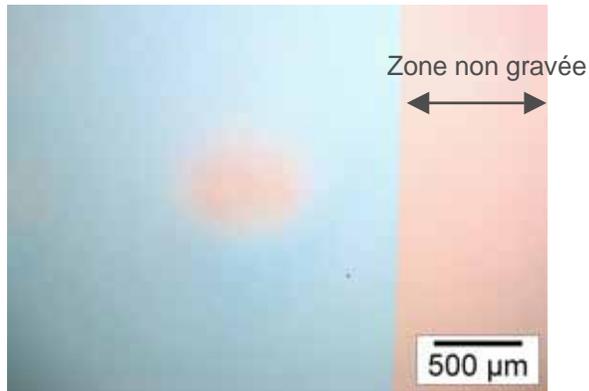
- Taches floues

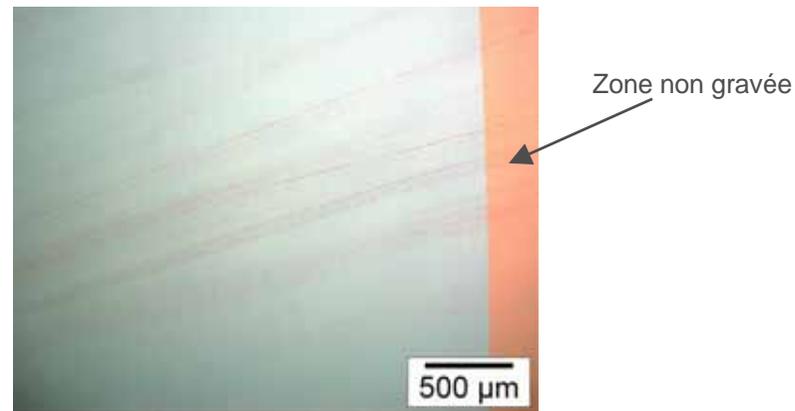
- Stries sur la couche sensible (produites à la fabrication)

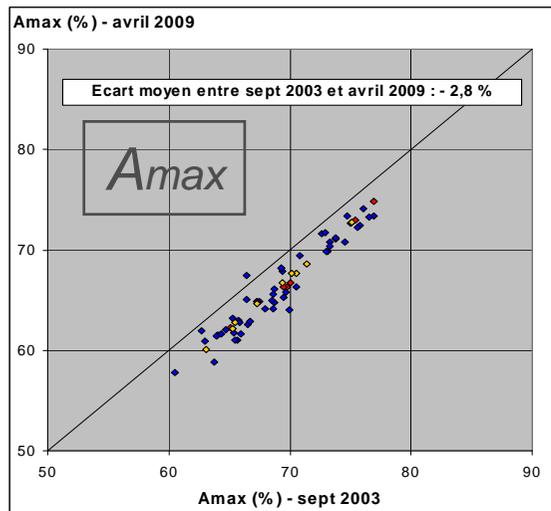
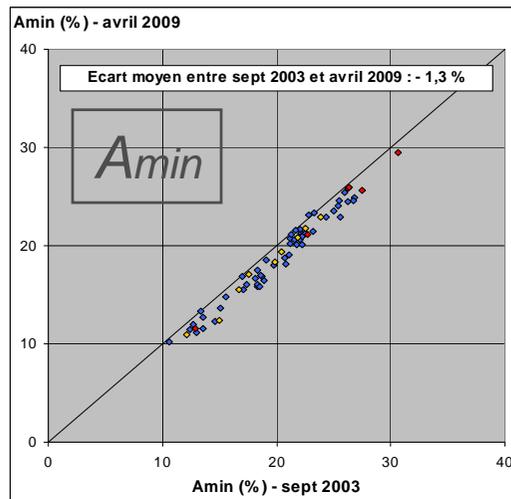
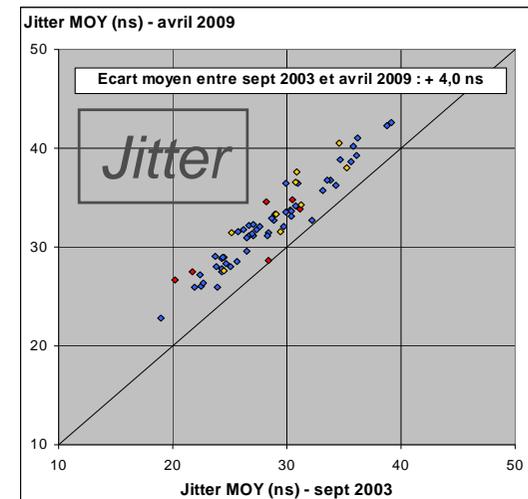
- Une évolution des paramètres moyens du signal HF (amplitude, contraste, jitter)
  - ✓ Elle concerne pratiquement tous les modèles de CD-R en vieillissement naturel, avec en particulier une perte de réflectivité des zones non gravées.
  - ✓ Elle n'engendre pas d'erreurs au décodage numérique tant que l'évolution n'atteint pas un certain seuil.
  - ✓ En vieillissement naturel ce seuil n'est pas atteint sur une dizaine d'années.

Variation sur 6 ans de Amax, Amin et du Jitter en vieillissement naturel (68 CD-R)

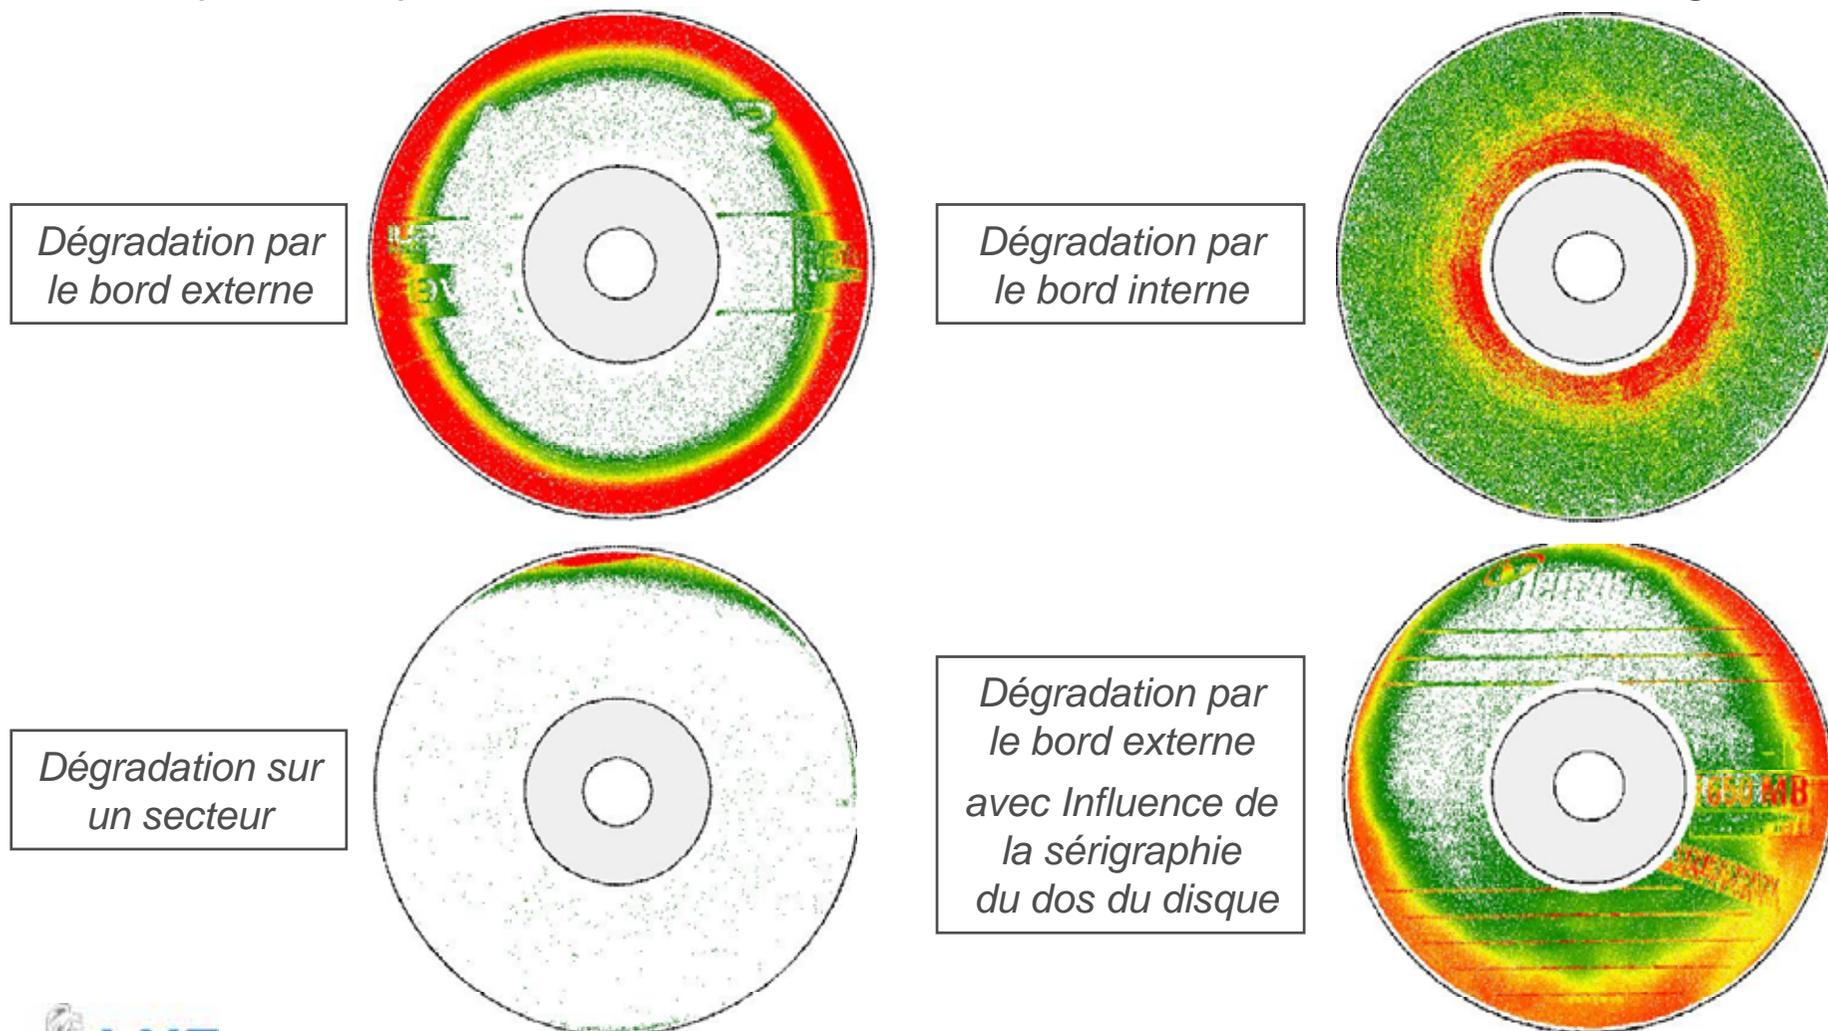
- La répartition des erreurs n'est en général pas homogène sur la surface et il n'y a aucune corrélation entre paramètres du signal HF et erreurs

Exemples de représentation de surface du taux de BLER de CD-R fortement dégradés

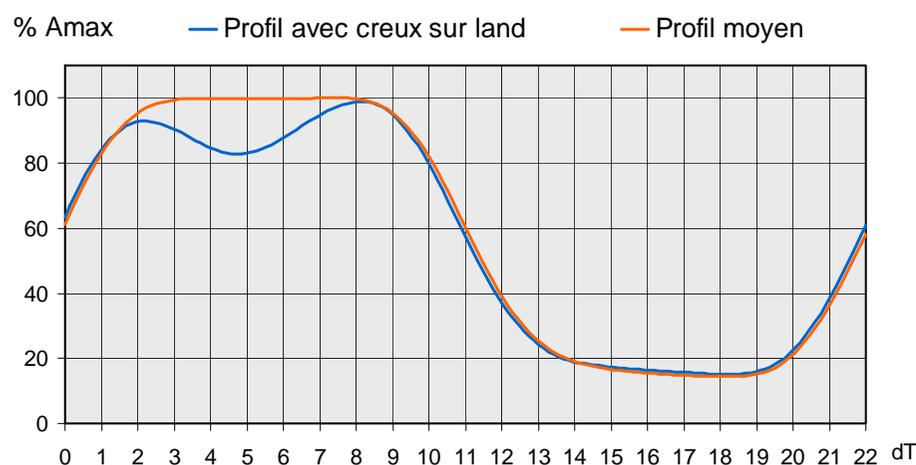
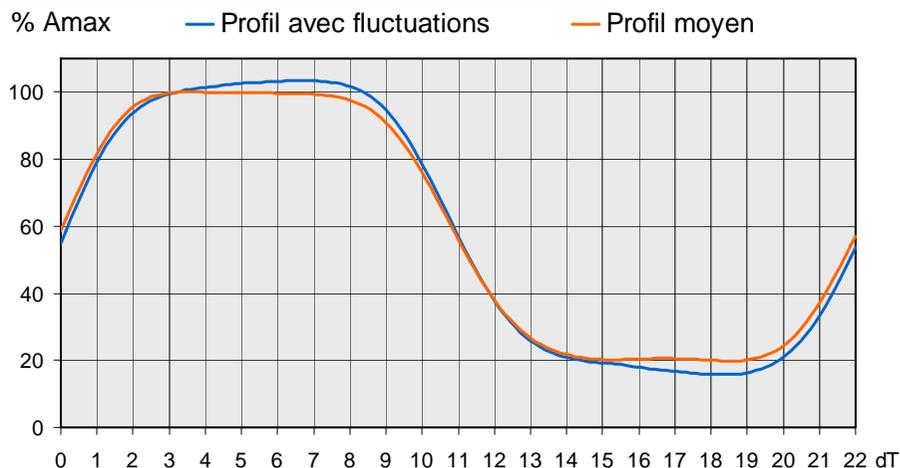
## Exemples de débuts de trame avec creux ou fluctuations

- L'étude du signal HF sur les débuts de trame met en évidence des défauts à l'échelle micrométrique (creux ou fluctuations)

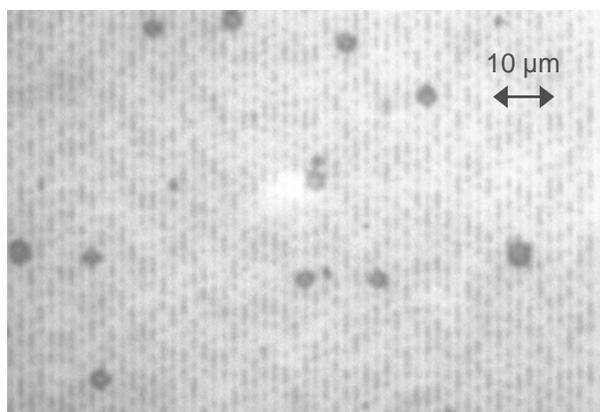
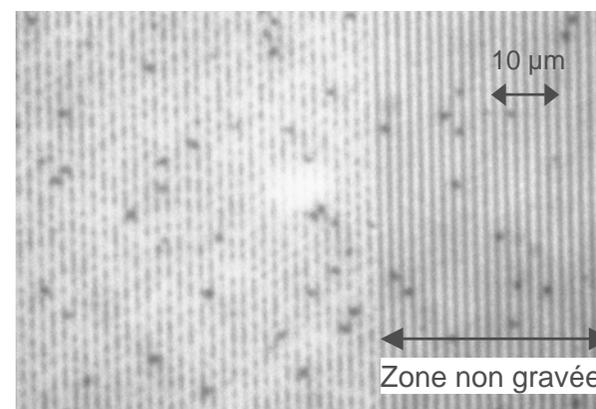
- Les creux correspondent à des taches pouvant être visibles au microscope

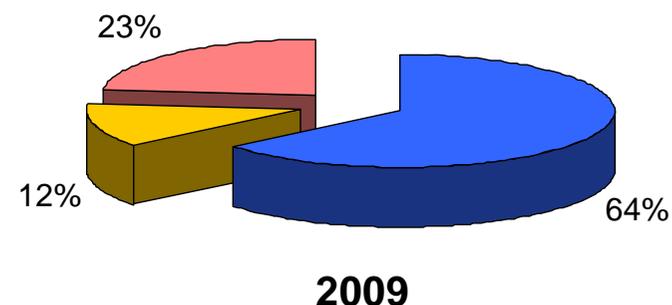
## ■ Collection privée de 98 CD-R

- CD-R gravés entre 1994 et 2004
- Disques de modèles variés (34 références)
- Conservation : appartement
- Analyses effectuées en 2009

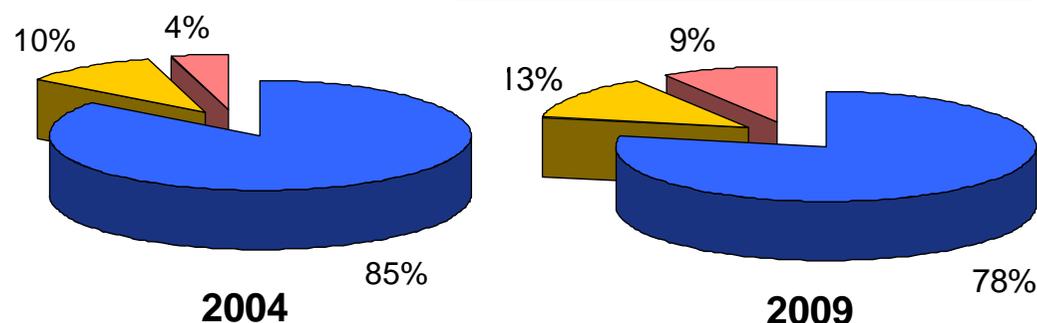
## ■ Collection de 68 CD-R extraits d'essais réalisés au LNE

- CD-R gravés entre 2000 et 2002
- Disques de modèles très variés (60 références)
- Conservation : faible lumière, 20 à 23 °C, faible hygrométrie
- Analyses effectuées en 2004 et 2009

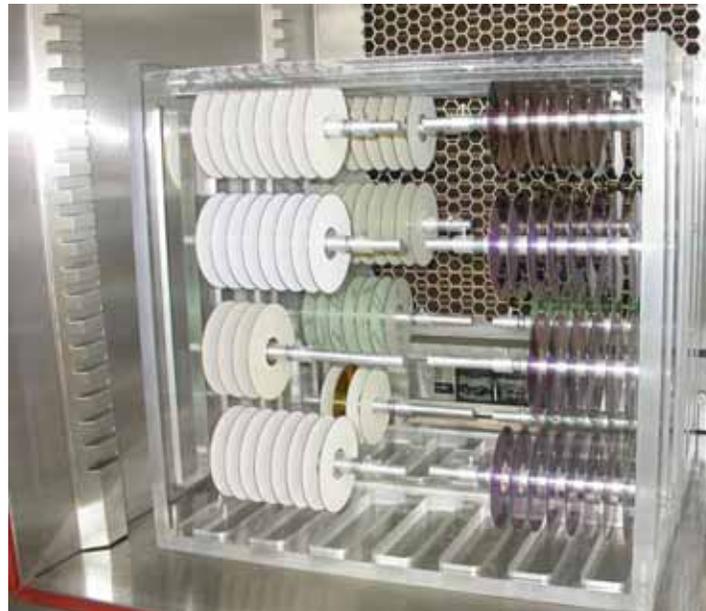
Disposition de CD-R dans l'étuve

- La température et le taux d'hygrométrie élevées accélèrent les processus de vieillissement
  - ✓ Les essais sont réalisés dans une étuve dont la température et l'hygrométrie sont régulées.
  - ✓ La température utilisée est de 85°C, le taux d'hygrométrie relative est de 85%
  - ✓ La durée des essais peut aller jusqu'à 1500 heures (2 mois). Des analyses sont effectuées au cours de l'exposition en retirant les disques de l'étuve.

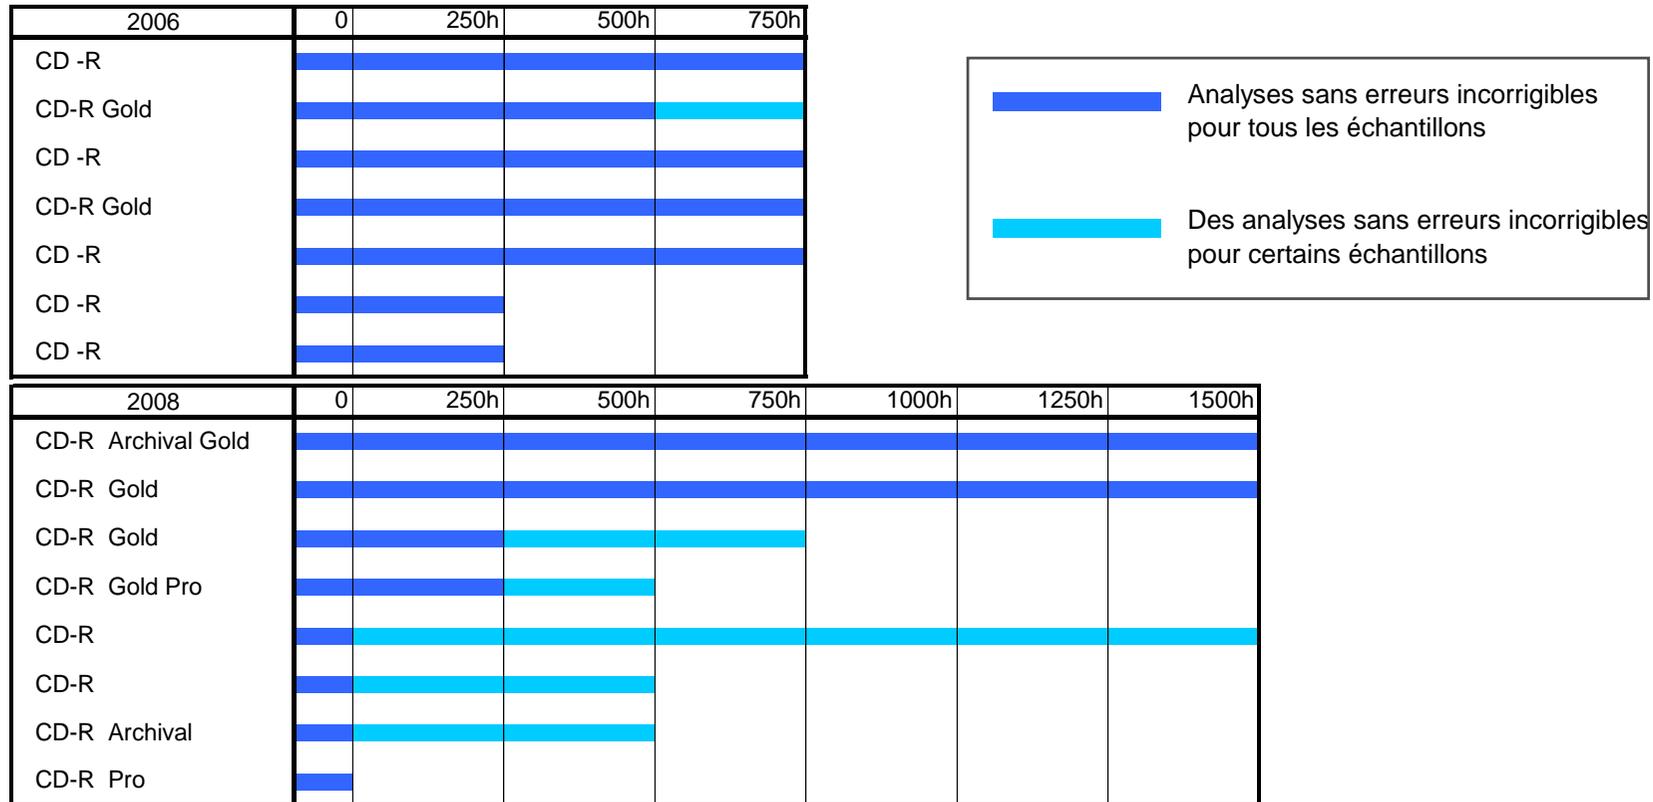
# Résultats de vieillissement en étuve (T=80°C – HR=85%)

## Données issues d'études pour la sélection de modèles destinés à l'archivage

On retrouve des similitudes dans les dégradations en vieillissement naturel et en vieillissement accéléré. Toutefois on ne dispose pas de données montrant que, pour un même modèle de disque, les phénomènes physiques sont les mêmes en vieillissement naturel et accéléré.

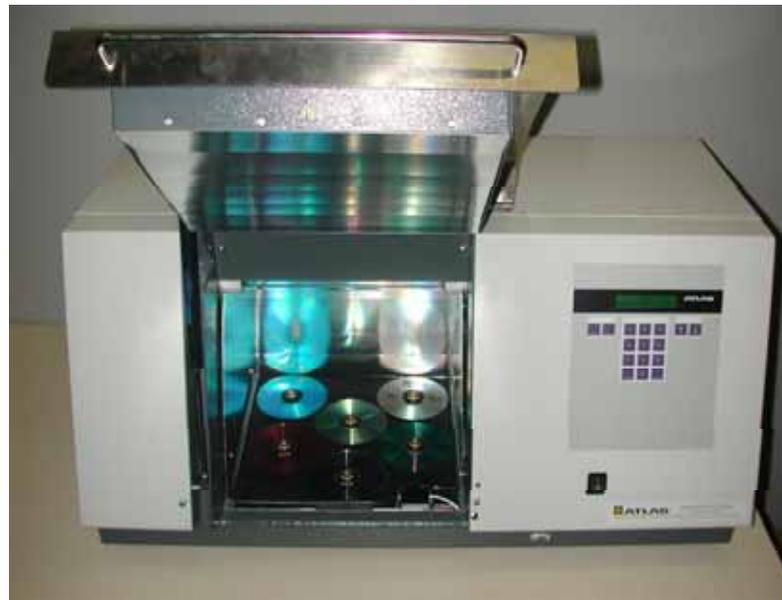
- Le but est de simuler l'éclairage en intérieur, la durée des essais étant réduite grâce à un éclairage de forte intensité.
  - ✓ Les essais sont réalisés dans une enceinte comportant une lampe à arc au Xénon. La lumière est filtrée dans les domaines infra-rouge et ultra-violet. La température est régulée
  - ✓ L'éclairage des disques peut atteindre  $750 \text{ W/m}^2$  dans le domaine visible.
  - ✓ Plusieurs analyses sont effectuées au cours de l'exposition.

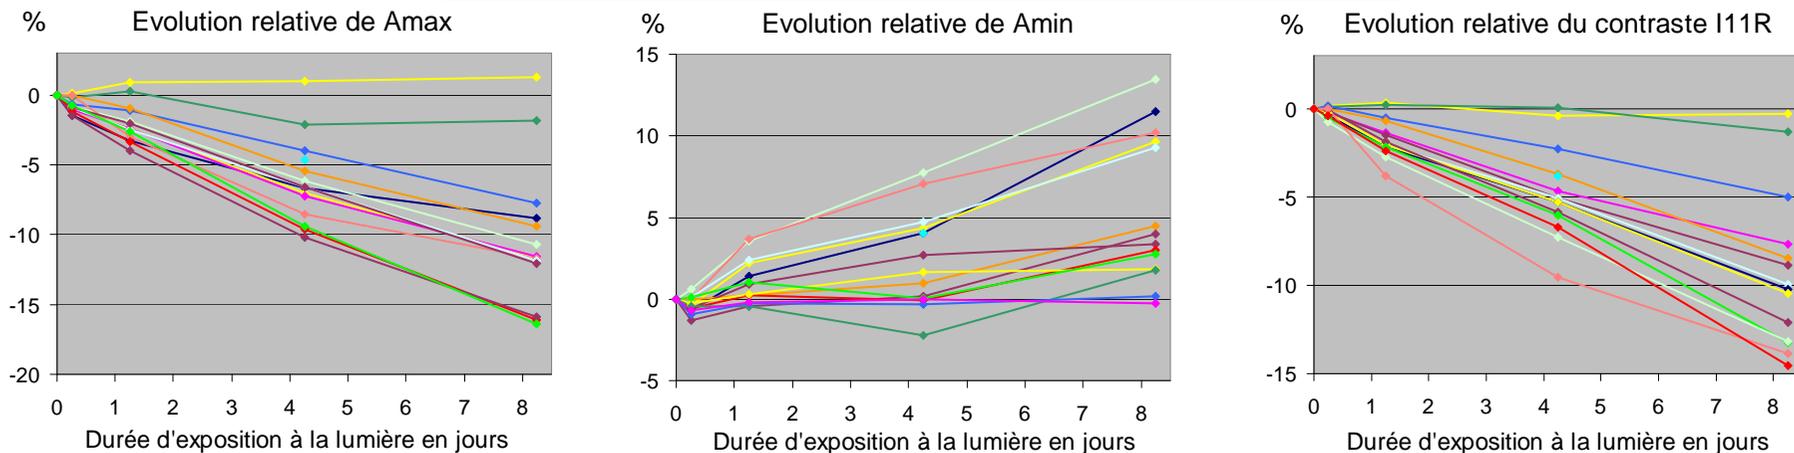
## Vieillessement à la lumière de 15 modèles de CD-R

- Le vieillissement à la lumière affecte la plupart des modèles de CD-R et présente les caractéristiques suivantes :
  - ✓ Baisse de réflectivité des zones non gravées, parfois augmentation de réflectivité des zones gravées.
  - ✓ Les variations de réflectivité sont très homogènes à l'échelle microscopique.
  - ✓ Les variations de réflectivité sont proportionnelles au temps d'exposition.

- L'impact sur le taux d'erreurs se produit lorsque la baisse de contraste du signal HF atteint 15 à 20%. Au-delà, la dégradation en terme d'erreurs numériques s'amplifie rapidement (effet de seuil).
